5. 点検結果

5-1 点検結果総括

5-2.前回点検結果との比較表(明和町)

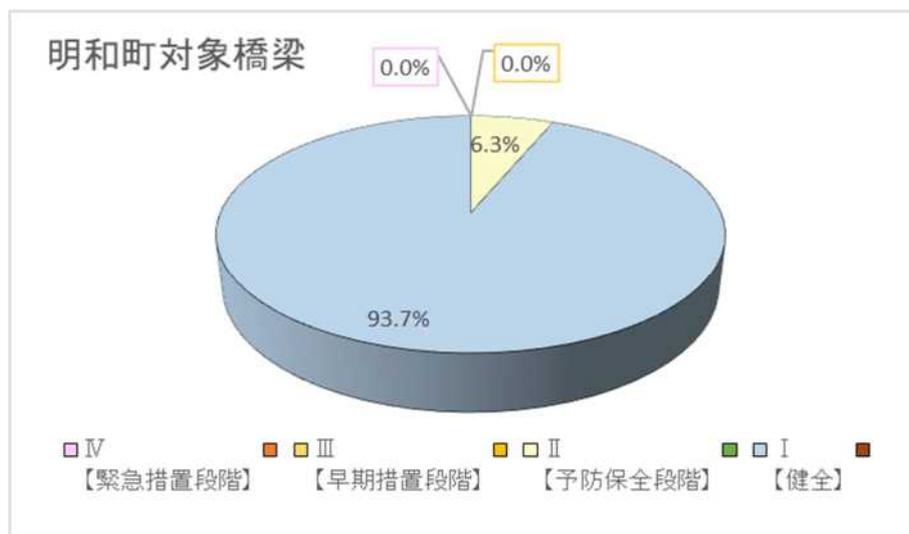
図 5-1-1 明和町 健全性割合

- ・対象橋梁 32 橋は、全ての橋梁が 2 回目定期点検である。
- ・健全性が緊急措置段階(Ⅳ)、早期措置段階(Ⅲ)に至っている橋梁は無かった。
