浸水想定図・利根川(西)

このマップは、利根川で想定し得る最大規模の降雨により氾濫した場合をシミュレーションしたものです。

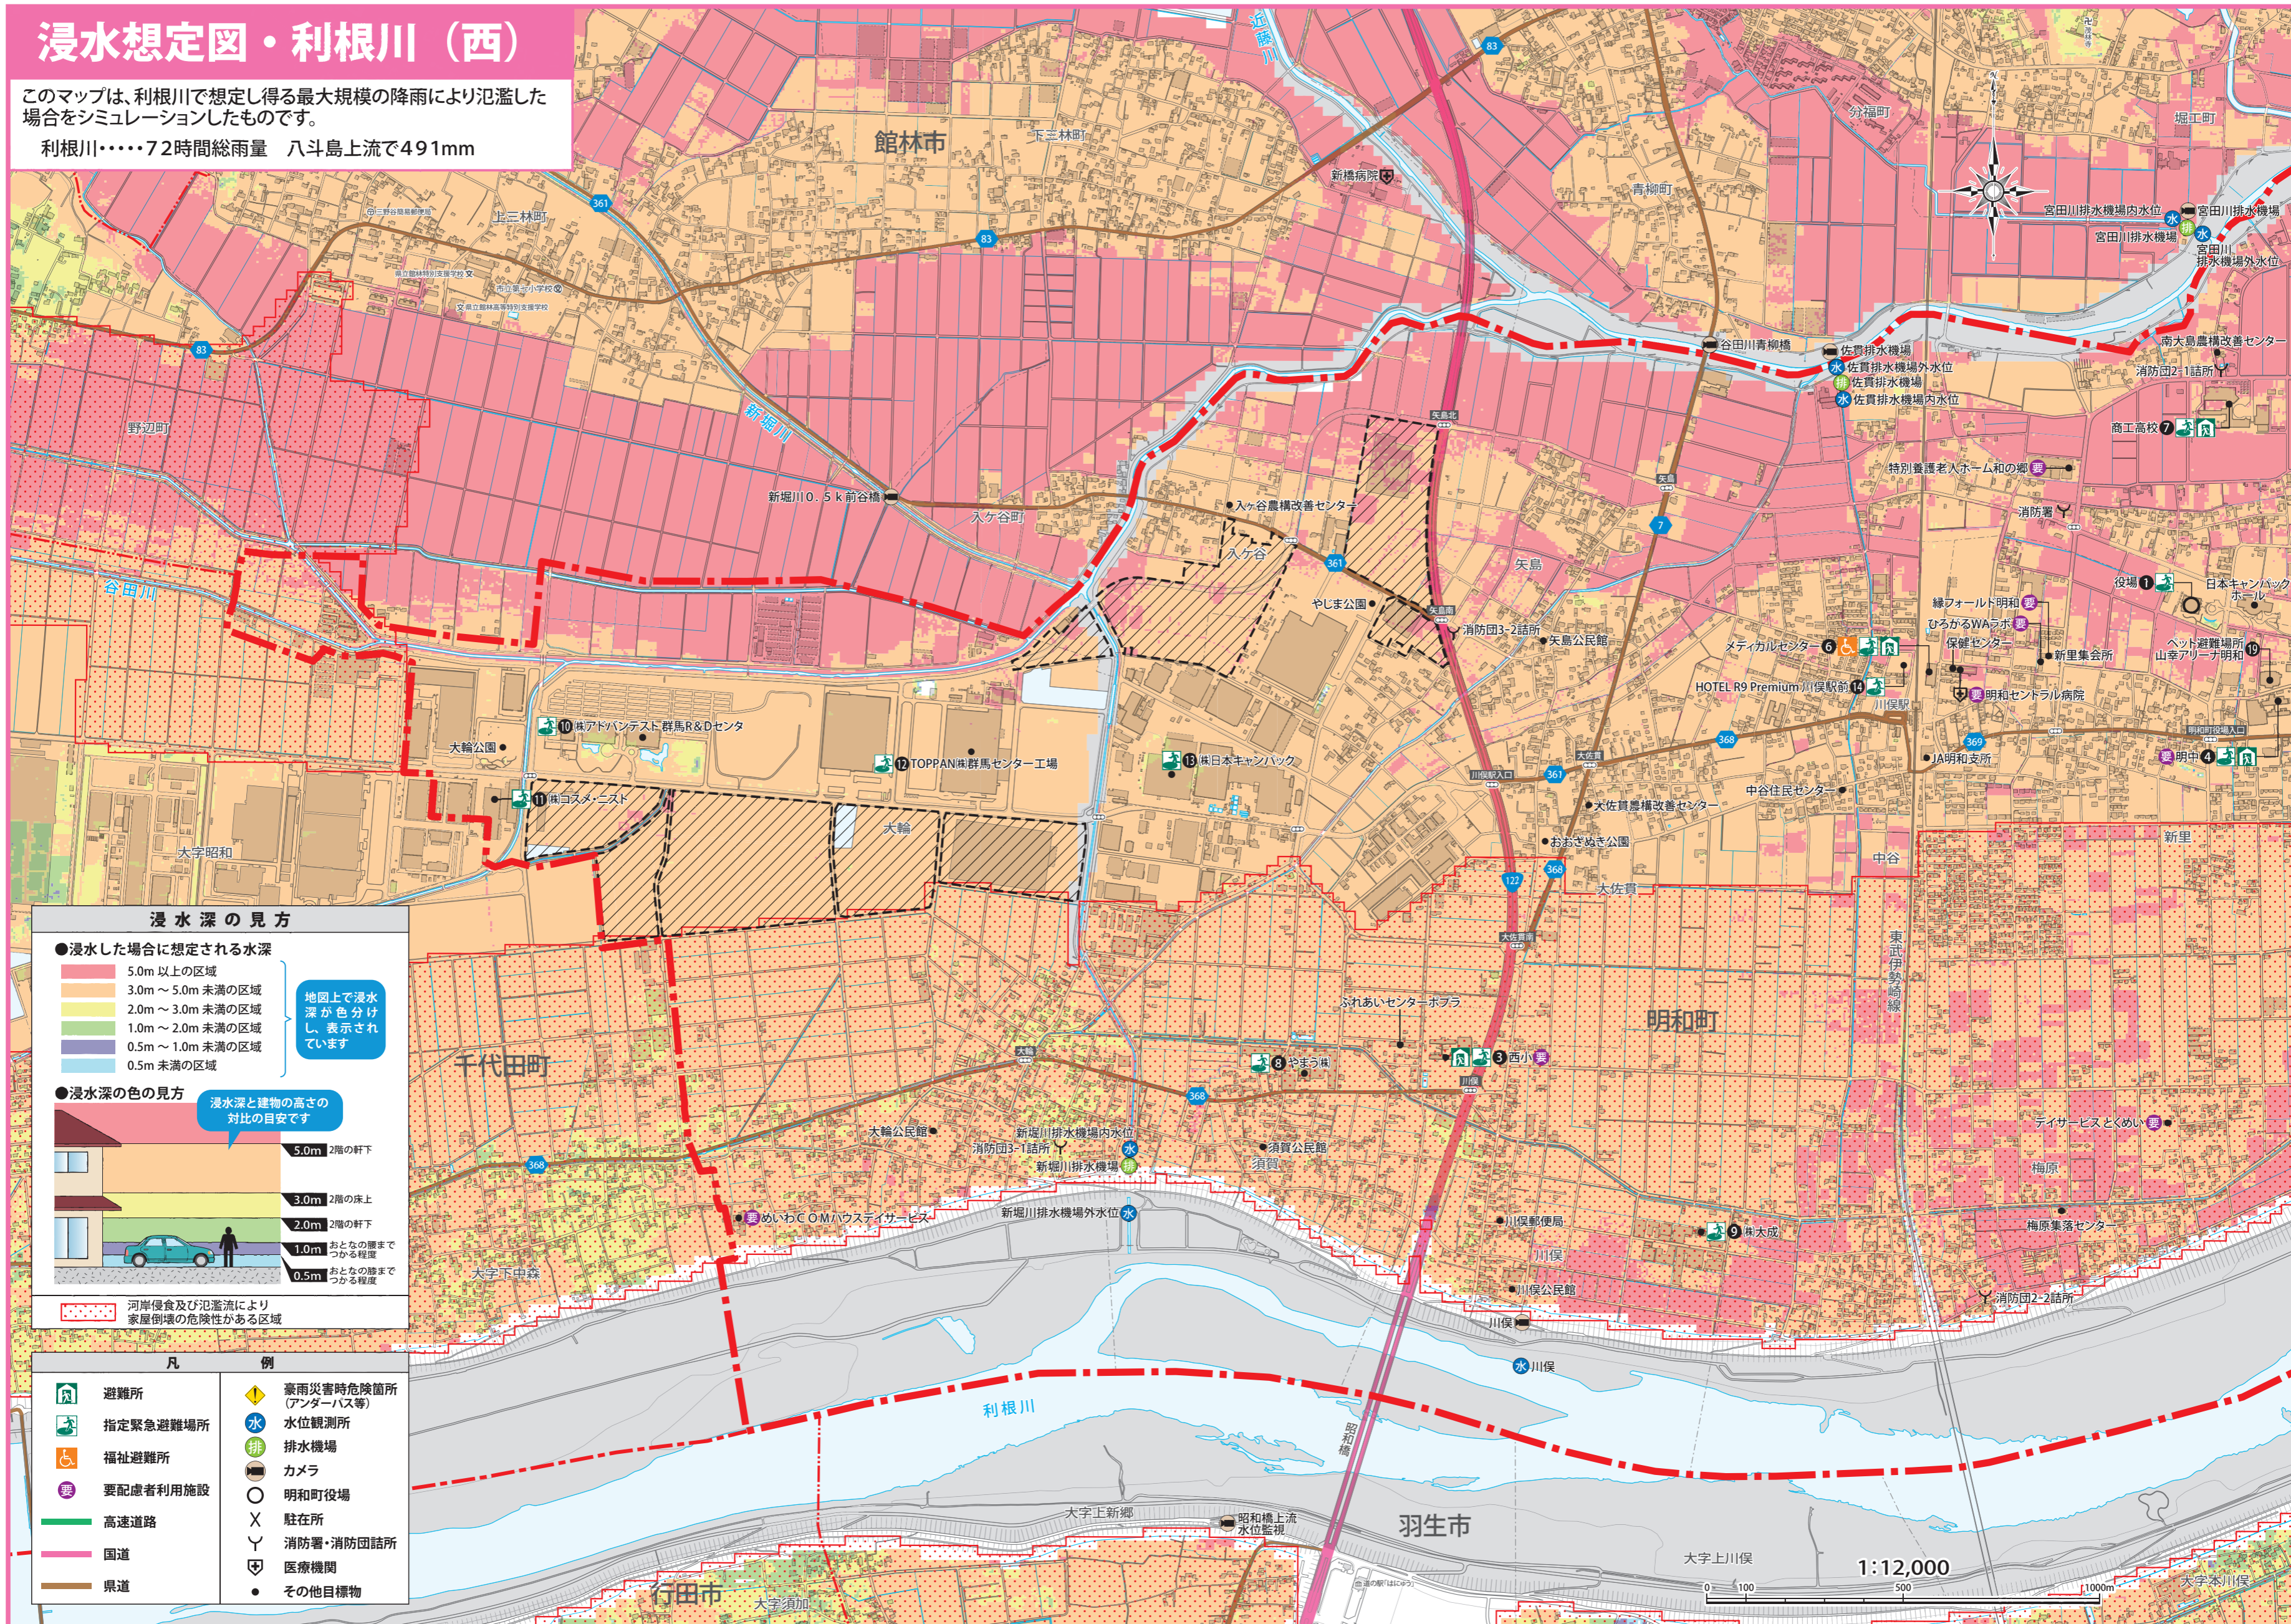
利根川……72時間総雨量 八斗島上流で491mm

地図上で浸水深が色分けし、表示されています

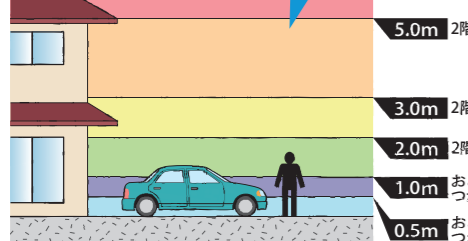
浸水深の色の見方

浸水深と建物の高さの対比の目安です
